ΕΙΔΙΚΗ ΓΡΑΜΜΑΤΕΙΑ ΥΔΑΤΩΝ

ΤΑΥΤΟΤΗΤΑ ΥΔΑΤΩΝ ΚΟΛΥΜΒΗΣΗΣ

Ροβιές 1

GRBW079153087

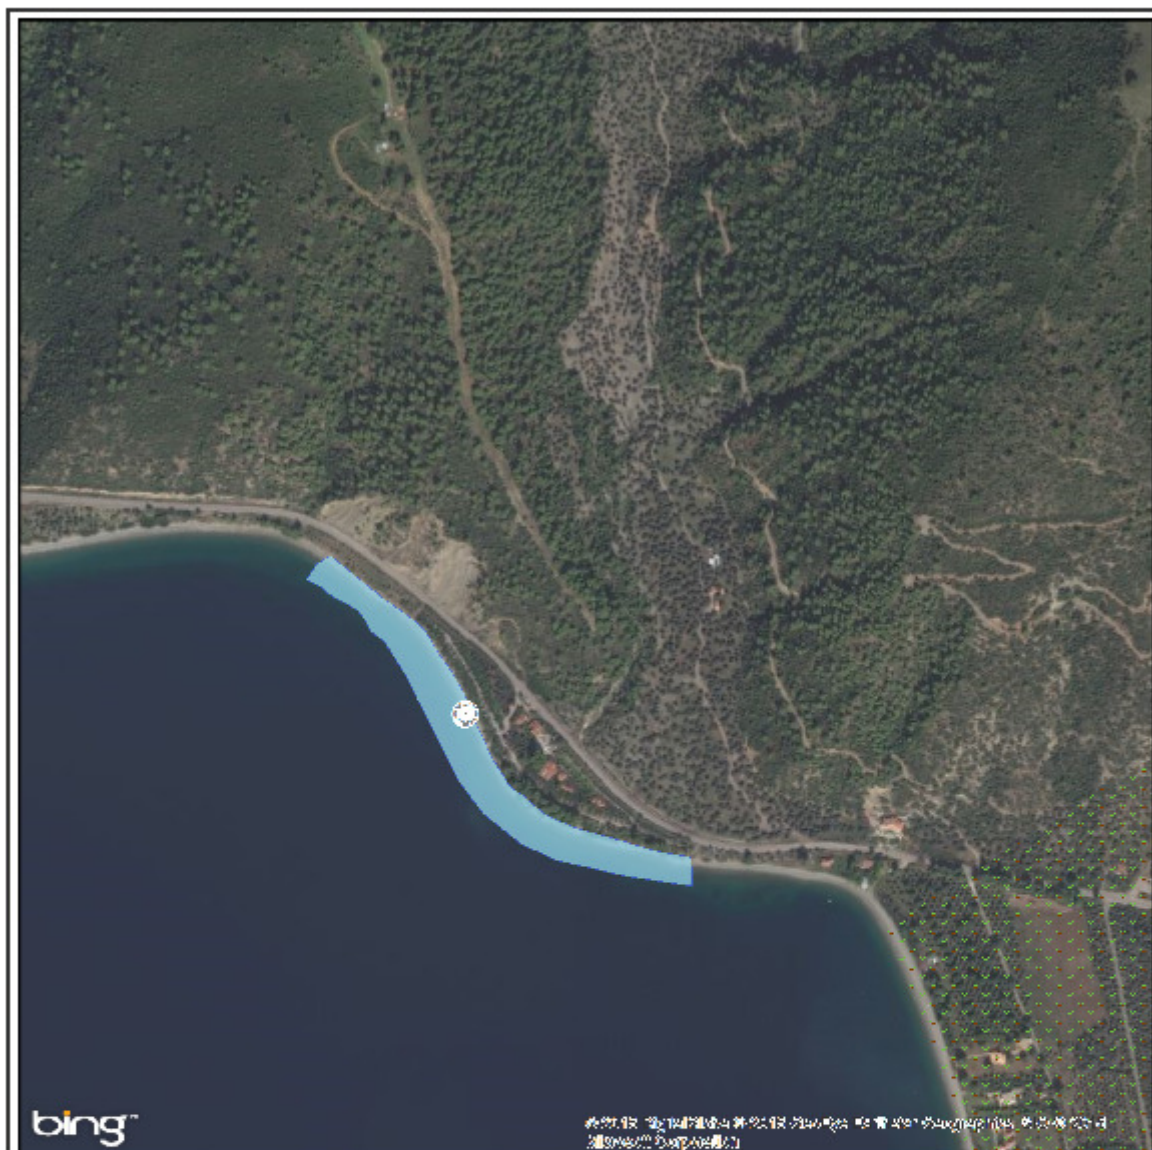
Ροβιές 1
GRBW079153087

Σημείο δειγματοληψίας: Κωδικός GRBW079153087101	ETRS 89 23.1982 38.8327	ΕΓΣΑ 87 N 430260 E 4298229
--	-----------------------------------	--------------------------------------
